Travaux de réhabilitation de l'église Saint-Pierre-ès-Liens de Gluges

Propriétaire et maître d'ouvrage : commune de Martel

Maîtrise d'œuvre : architecte des Bâtiments de France Entreprise : Fromagé

Nature des travaux : consolidation d'une fenêtre, création d'un plafond, reprise du sol et démolition d'une cloison

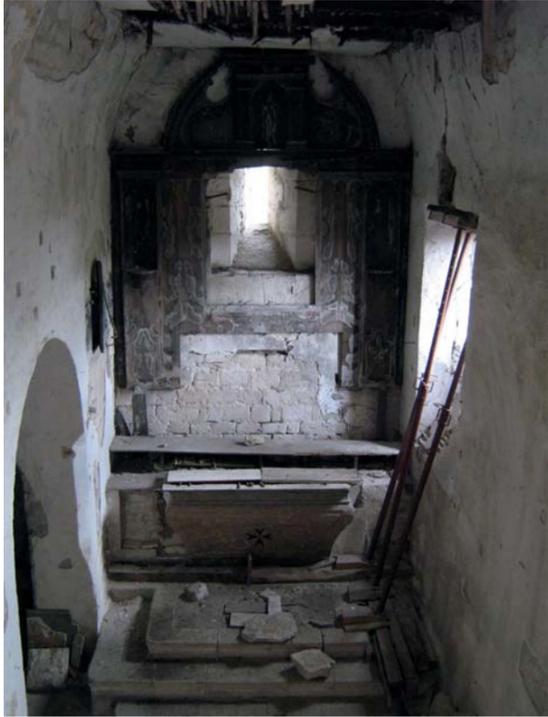
Vue générale intérieure avant travaux (© Conseil général du Lot, 2008).
